PALAIS D'ÉNA

Dupliquer les bétons Perret

La restauration des façades du palais d'Éna, à Paris, a donné lieu à une réflexion approfondie sur les méthodes et les matériaux à mettre en œuvre pour intervenir sur les parties dégradées, tout en respectant l'esprit architectural. En outre, ce bâtiment servira de test pour des capteurs de corrosion prototypes et des hydrofuges.

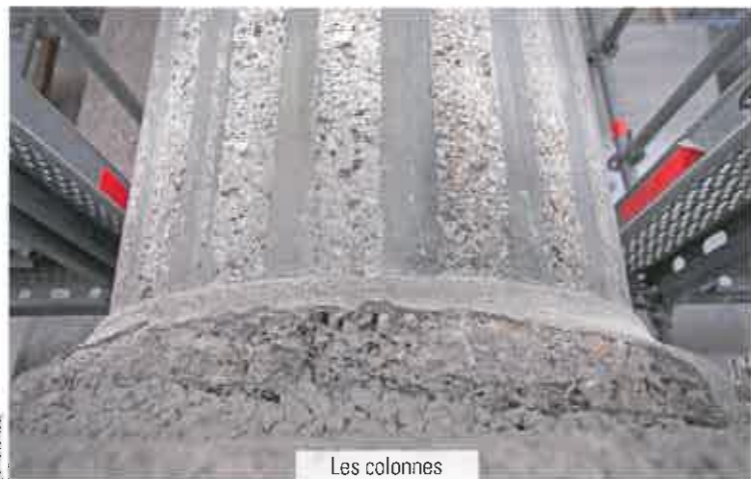
Les colonnes avec des parties bouchardées et des parties lisses ont nécessité un travail précis de restauration.

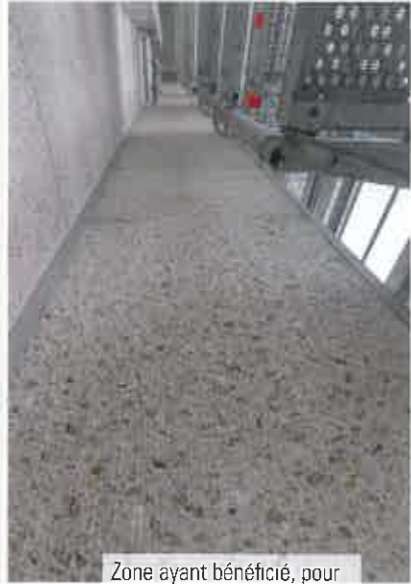
Zone ayant bénéficié, pour partie, d'une réparation.

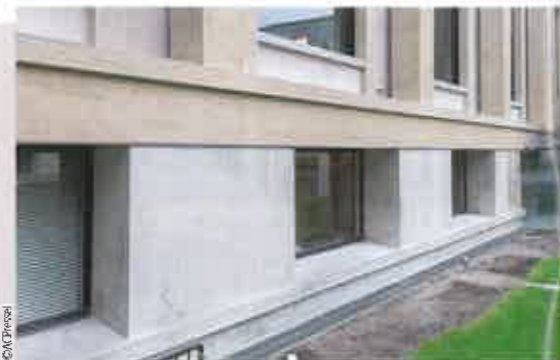
Au rez-de-cour, 7 zones ont été traitées avec différents produits et une laissée comme témoin.

traitées avec différents produits et une laissée comme témoin. Elles ont toutes été munies de capteurs d'humidité et de température. En plus de ces tests, le LRMH a profité de ce laboratoire à ciel ouvert pour faire l'essai de capteurs de corrosion prototypes, dans le cadre du projet européen "Redmonest" (Réseau de monitoring dynamique des structures existantes du patrimoine culturel en béton). Les uns mis en contact avec les armatures et reliés à une centrale d'acquisition météo ont été positionnés en surface en zone témoin et en zone hydrofugée. Les autres, constitués de lames de fer pur, ont été installés à différentes profondeurs d'une partie restaurée¹ en zone témoin et en zone
